تجديد تاج سن أمامي محمول على غرسة سنية

SUMMARY

AESTHETIC ANALYSIS

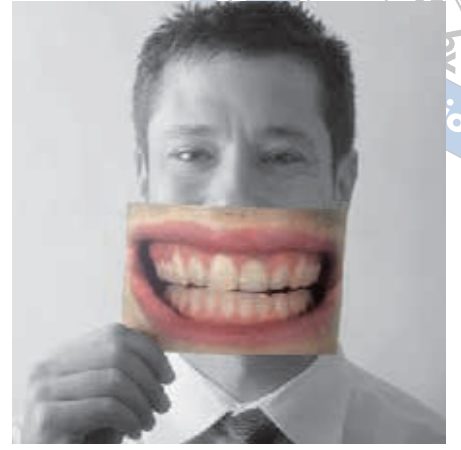
الشكل ١: الحالة الفموية قبل المعالجة.

زار المريض العيادة وهو مستاء من التعويض الموجود، والذي طبقه معالج آخر منذ فترة قصيرة (الشكل ١) المريض على وشك الزواج ويريد قبل ذلك تعويضاً مناسباً للثنية العلوية اليسرى، وأن التعويض لديه كان بعد ثلاث محاولات من الطبيب والمخبر للوصول إلى النتيجة المرجوة.

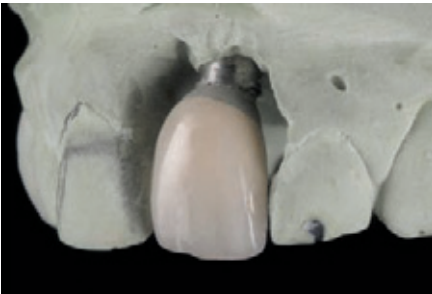
الشكل ٥: التعويض المؤقت للوصلة فوق الغرسة والتاج المؤقت صنعا من مادة New Outline بحيث يعطي الميزاب اللثوي المسار الجمالي المثالي.

تم تصنيع تاج مؤقت حسب المعطيات الجمالية المثالية، ويتكون من وصلة مؤقتة فوق الغرسة ذات عمق لثوي مناسب وتاج جمالي (الشكل ٥)، بعد تفحص قناع النسيج الرخوة المزال أمكن للمعالج تحديد مكان كمية النسيج الواجب إزالتها (الشكل ٦).

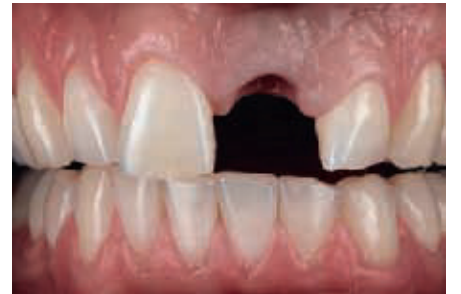
الشكل ٣: مستوى النسيج مباشرة بعد إزالة التعويض.

كان لا بد أولاً من إزالة البناء فوق الغرسة والتاج وذلك لتقييم ارتفاع ومسار النسيج بشكل أفضل (الشكل ٣)، تم تسجيل الحالة بالطبعات وتعديلها في المخبر بمساعدة المعلومات المتوفرة، التشكيل المثالي للنسيج تم بالاستعانة بقناع مرن للنسيج الرخوة، مستنداً للمعطيات الفموية (الشكل ٤).

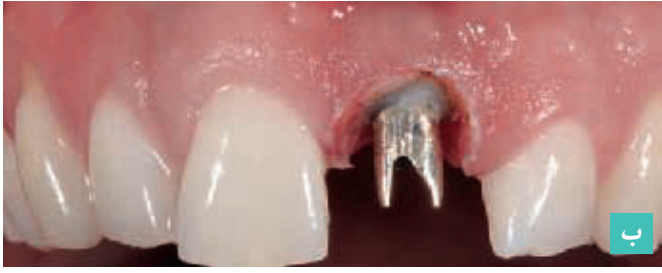
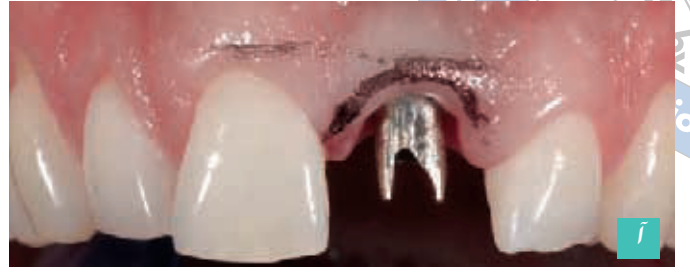
الشكل ٦: عبر معرفة حدود البناء المؤقت وعمق الكتف المثالي يمكن: (أ) تحديد حدود النسيج (ب) قطعها بالشكل المثالي.

قام المعالج بوجود فني المختبر بتشكيل النسيج باستخدام ليزر خاص بالنسيج الرخوة (DEKA CO2) وفور الوصول إلى الشكل المناسب تم وضع التاج المؤقت.

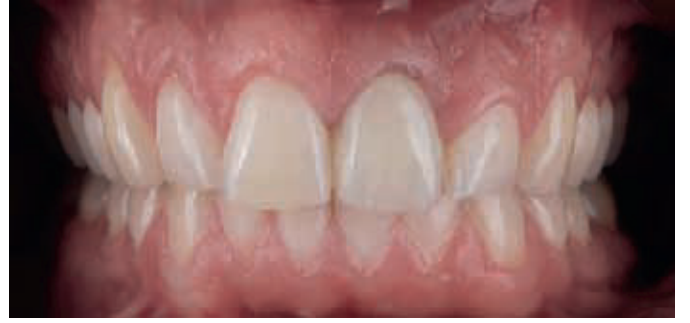
الشكل ٨: يمكن مراقبة التقدم بإزالة اللون من الصورة الرقمية، تم تحقيق ارتفاع مثالي للنسيج وتصحيح الشكل والمسار وهذا ما يظهر النجاح منذ التعويض المؤقت ويزيد ثقة المريض بالعمل.

بعد اسبوع حضر المريض للمراقبة وتقييم الوضع اللثوي وإمكانية إجراء تعديلات (الشكل ٧) في هذه الجلسة التحليلية ينبغي تحديد الأهداف الجمالية والحيوية (الشكل ٨) حيث أصبح لدى فني المختبر المعلومات الكافية لتصنيع الوصلة المثالية والتاج المناسب (الشكل ٩).

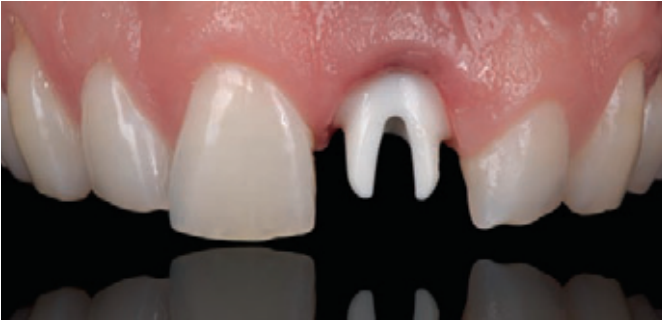
الشكل ٩: بعد تحديد الشكل والمسار عبر التعويض المؤقت أصبحت لدينا كل المعطيات الضرورية لتصنيع وصلة أوكسيد الزيركون.

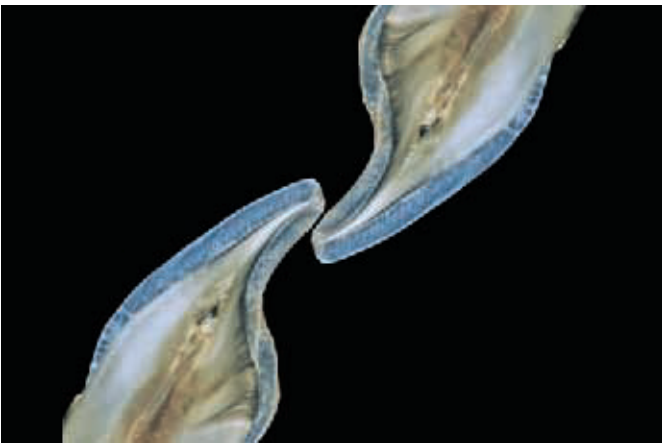
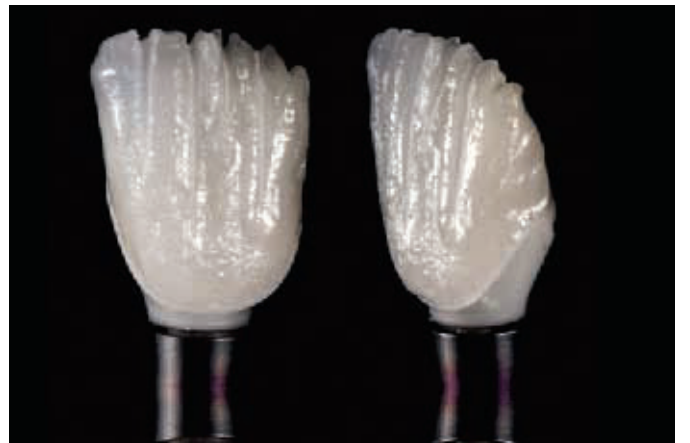
الشكل ١١ و ١٢: الآن يمكن بناء التاج وأثناء بناء الطبقات تراعى معارفنا حول البناء الطبيعي للسن.

بالاستعانة بتاج نهائي متعدد الألوان (الشكل ١٠). بالتعاون مع المريض والطبيب المعالج أمكن الوصول بالطبقات الخزفية إلى تعويض ذي جمالية مطابقة للطبيعة باتباع النهج الطبيعي (الأشكال ١١-١٣).

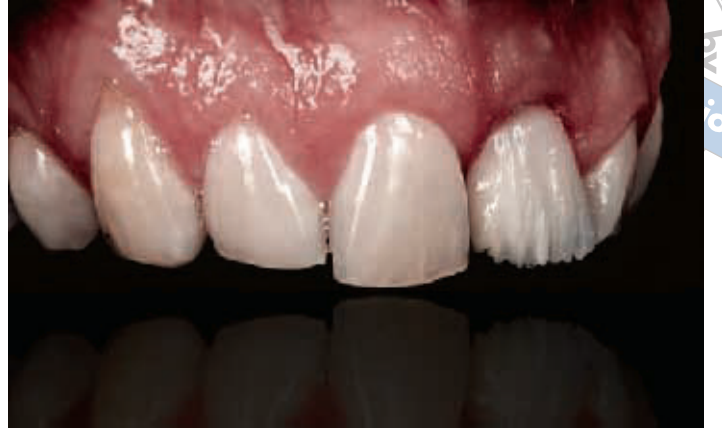
الشكل ١٣: يعرف المرء عدد طبقات الخزف الضرورية للوصول إلى الشكل الطبيعي وعلى السن المقارنة تبدو الطبقات الضرورية.

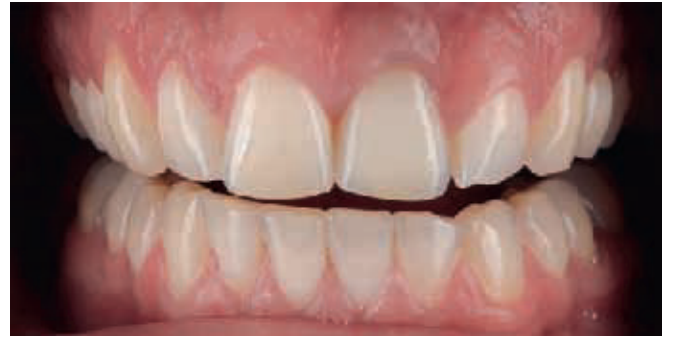
الشكل ١٤: التعويض الدائم بعد التثبيت بالفم.

يقلل التخطيط الجيد للحالة احتمالات المفاجآت المزعجة ويقود غالباً إلى النتائج المتوقعة، وبالصبر والتخطيط يمكن لفريق العمل أن يراعي متطلبات المريض ويعمل على الوصول إلى النتيجة الجمالية المتوخاة (الأشكال ١٤-١٦).

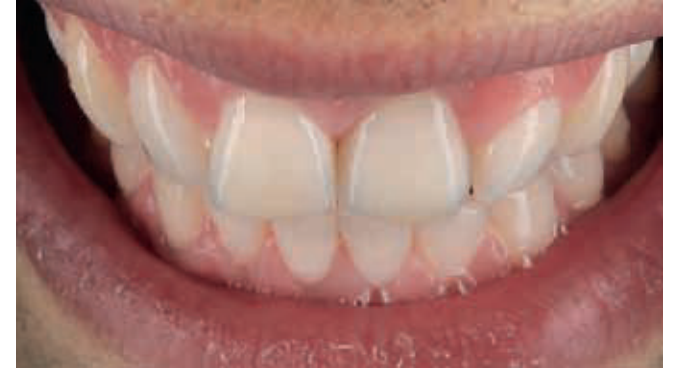
الشكل ١٥: أثناء التخطيط للتعويض الناجح ينبغي مراعاة محاور النظر المختلفة.

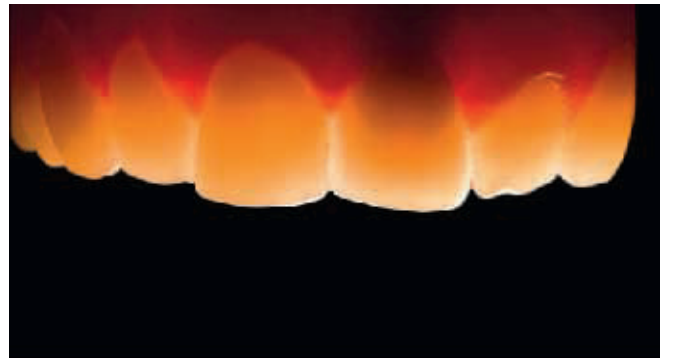
الشكل ١٦: بمساعدة الضوء النافذ يمكن رؤية كيفية إخفاء ظل أوكسيد الزيركون وإيجابية رد الفعل النسيجي بالمقارنة مع الوضع الأول ذي البناء المعدني.
