## الوقاية الناجحة من

## إلتهاب النسيج حول الزرعات السنية

### SUCCESSFUL PERIIMPLANTITIS PROPHYLAXIS

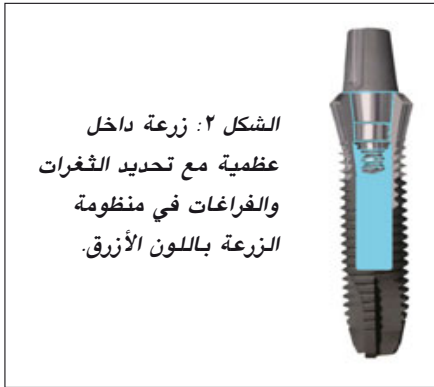
الشكل ٢: زرعة داخل  
عظمية مع تحديد الثغرات  
والفراغات في منظومة  
الزرعة باللون الأزرق.

تقليلها لتكون بالحد الأدنى لكن دون القدرة على إلغائها حتى مع أدق أنواع الزرعات - وبالتالي يبدو بأن تلوث الحيز الداخلي للزرعات بالجراثيم القادمة من التجويف الفموي أمراً لا مفر منه (الشكل ٢). حيث لا يمكن استبعاد حدوث الإنتان الثانوي حول وضمن الزرعات

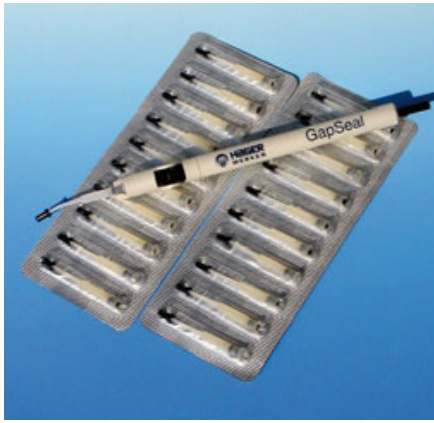
الشكل ٥: كبسولات التطبيق لمادة **GapSeal®** القابلة للتعقيم .

تعود الخصائص والفعالية المضادة للجراثيم والفطريات والفيروسات إلى قدرة مادة **GapSeal®** (الشكل ٥) على ختم الثغرات وكامل الحيّز الداخلي للزرعة Implant interior فلا يعود بالإمكان حدوث إلى تلوث أو نمو جرثومي لاحق.

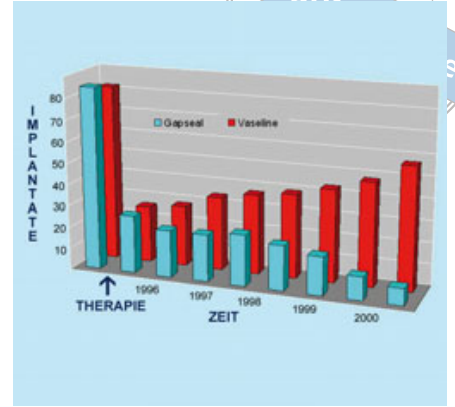
الشكل ٦: دراسة مقارنة بين مادة GapSeal® ومادة Vaseline. يبين الشكل نسبة وجود التهاب النسيج حول الزرعات في ١٦٧ زرعة بعد تطبيق المادتين وذلك من خلال فحوص المتابعة بين عامي ١٩٩٦ و ٢٠٠٠. تُظهر النتائج تفوق مادة GapSeal® حيث كانت جميع عيناتها إما خالية من التهاب النسيج حول الزرعة أو في حالة مستقرة.

استُخدمت وحدة القياس CFU = Colony forming unit لتحديد عدد الجراثيم في اللطاخة المأخوذة من الحيّز الداخلي للزرعات السنوية. أثبتت الفعالية العالية لمادة الختم GapSeal® من خلال إجراء فحوص المتابعة بين عامي ١٩٩٦ و ٢٠٠٠ (الشكل ٦) - فأثبتت تلك الدراسات وجود فروق ذات دلالة إحصائية في انخفاض التهاب النسيج حول الزرعات التي استخدمت فيها مادة GapSeal®.
