S. Arroyo Boté
J. Martínez Osorio

المعالجة المحافظة لحالة إرتشاف خارجي لقمة الجذردلى مريض عالي الإختطار

CONSERVATIVE TREATMENT OF APICAL EXTERNAL RESORPTION IN A HIGH-RISK PATIENT

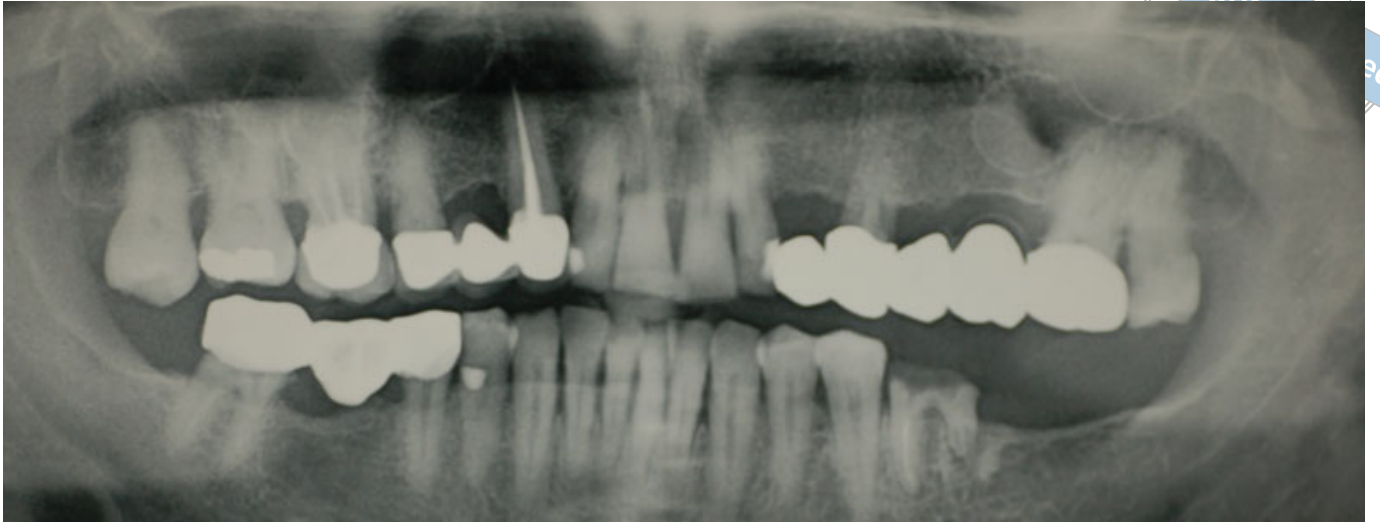
الشكل ١: صورة بانورامية مقطعية فموية للحالة المدروسة.

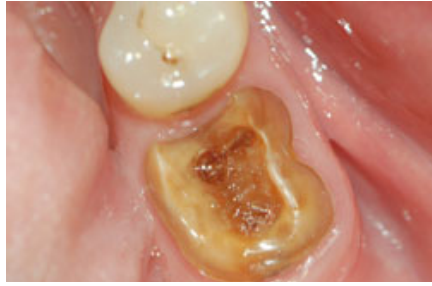
الشكل ٣: صورة إطباقية للسن ٣٦.

أظهر التصوير الشعاعي لمحيط الذروة (الصورة ٢) امتلاء زائد للقنوات الإنسية وتخرّب شديد للجذر الوحشي. ولم يتم تبين وجود بقايا للأسمنت والغوتابيرشا خارج الأقنية. وأظهرت الصورة السريرية (الصور ٣ و ٤) تاج السن المتخرب مع قنوات الجذر المفتوحة بإتجاه فتحة الفم.

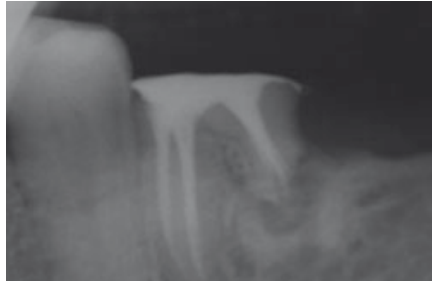
الشكل ٥: مراقبة شعاعية مباشرة.

وتم غسل الأقنية بشكل مستمر بمحلول هيبوكلوريت الصوديوم بتركيز ٢,٥٪. وجففت الأقنية بعد الغسل الأخير ثم أجري الحشو بمادة الختم AH plus (Dentsply DeTrey) ورؤوس الغوتابيرشا مع التكتيف الجانبي (الصورة ٥). وملئ التاج حتى موعد الترميم

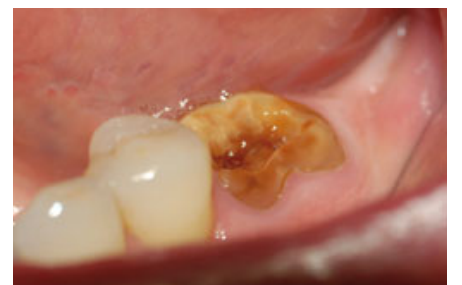
الشكل ٤: صورة دهليزية للسن ٣٦.

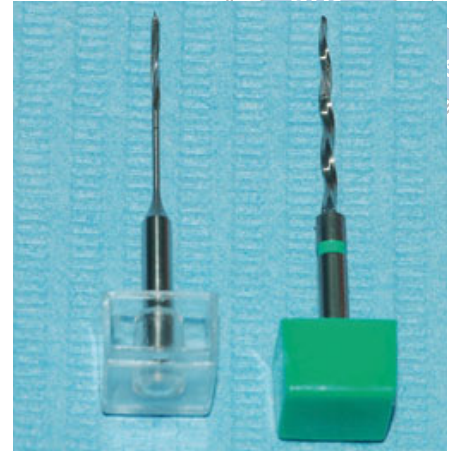
الشكل ٨: المثاقب المستخدمة لتركيب وتد الألياف الزجاجية.

النهائي بإسمنت مؤقت (الصورة ٦). وتمت إعادة الترميم التاجي في جلسة ثانية بعد التأكد من غياب أي عوارض سريرية. وأختير نظام Rebilida Post System (VOCO) لبناء الجذمة (الصورة ٧) وثبتت وتد من الألياف الزجاجية بقطر تاجي بقيمة ١,٢ مم في الجذر الأنسي (الصورة ٨).

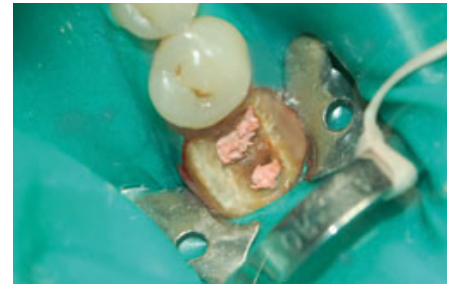
الشكل ٩: تنظيف الحفرة وعزل السن ٣٦.

بعد تنظيف الحفرة وعزلها (الصورة ٩) تمت إزالة مادة الحشو للأقنية الأنسية اللسانية من أجل تثبيت الوتد (الصورة ١٠). من ثم تم إختبار وضع الوتد في التحضير داخل الجذر (الصورة ١١)، وتركيب مسند مستدير AutoMatrix (Dentsply DeTrey) وتقصير الوتد

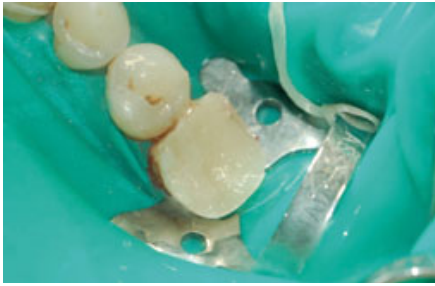
الشكل ١٣: حشو الحفرة.

واستعمل (VOCO) Rebuilda DC dentine بالإشتراك مع اللاصق المضاعف التصلب الذاتي التخريش Futurabond DC SingleDose (VOCO) كمادة تثبيت للودت وبناء الجذمة. وتم طلاء Rebuilda DC dentine طبقة فوق طبقة لبناء الجذمة، وتصليب كل طبقة مع ضمان التصليب في المناطق التي يصعب الوصول إليها بفضل التصليب الكيماوي لمادة Rebuilda DC. وأبعدت المسندة (الصورة ١٣) وتم التصليب الضوئي من جديد للبناء. في الخطوة اللاحقة أزيل العزل وتم تقصير الجذمة وصقلها (الصورة ١٤). ويمكن فحص الوضع الصحيح للودت وحواف التصحيح في الصورة الشعاعية لمحيط الذروة (الصورة ١٥).

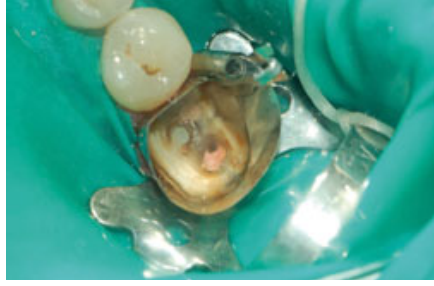
الشكل ١٢: تقصير وتثبيت وتد الألياف الزجاجية.

إلى الإرتفاع الملائم وتثبيتته (الصورة ١٢). وتم تبليل الودت قبل تثبيته بمادة (VOCO) Ceramic Bond، لتحسين التماسك.

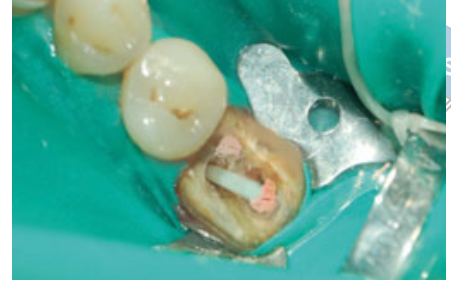
الشكل ١١: فحص ثبات وتد الألياف الزجاجية.

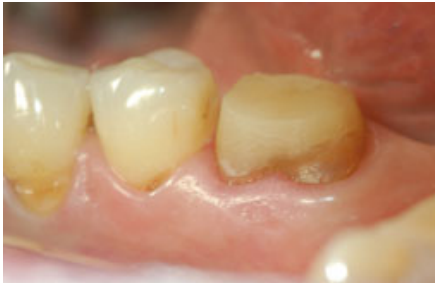
الشكل ١٦: صورة دهليزية لجذمة السن المحضرة.

في جلسة سريرية لاحقة تم تحضير الجذمة (الصورة ١٦) والتشكيل بإستعمال السيليكون (VOCO) Fit Test C&B لتصنيع تاج تام، يتم تركيبه فيما بعد وتثبيتته بمادة (VOCO) Bifix SE. نظام التثبيت الذاتي اللاصق المضاعف التصلب على أساس من الكومبوزيت، بحيث يتم إستعادة الأداء الوظيفي التام للسن ٣٦ (الصورة ١٧). ولم تظهر لدى المريض بعد المعالجة أي عوارض. وبعد مرور ثلاث اشهر

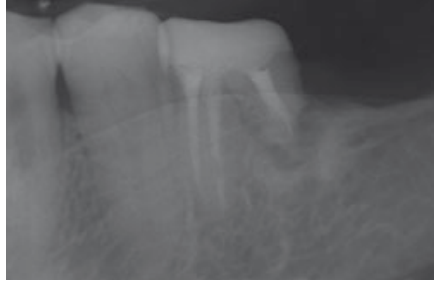
الشكل ١٥: صورة شعاعية محيطية ذروية لتثبيت الوتد وسد الحواف.

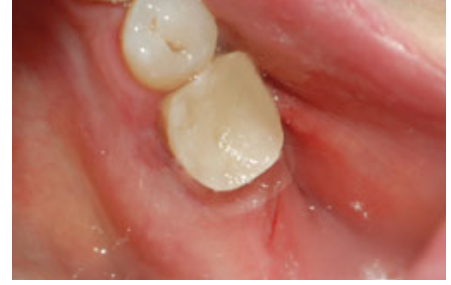
الشكل ١٤: إزالة العزل.

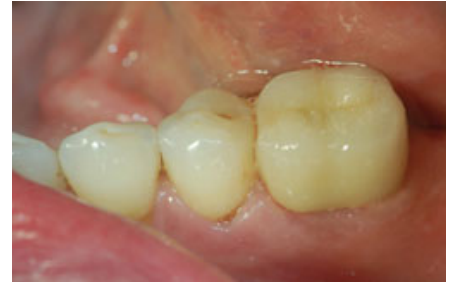
الشكل ١٧: صورة وضع التاج التعويضي.
